## Maanvastaisen alapohjan routasuojaus

Kirjoittajat: Jorma Heikkinen, Miimu Airaksinen

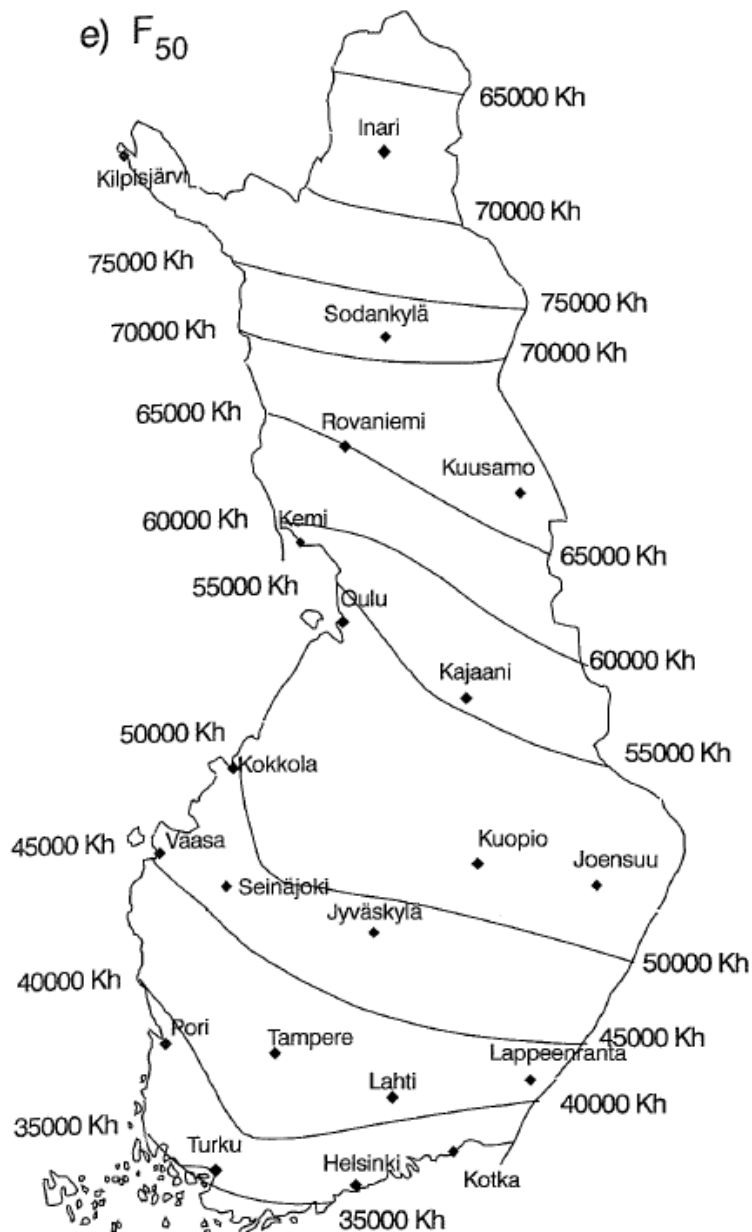
## Kerran 50 vuodessa toistuva pakkasmäärä F50 jaksolta 1961-1990

Lähde: Talonrakennuksen routasuojausohjeet. 2007. Rakennustieto Oy.
